# Titel: Intraalveoläre Transplantation mit 180°-Rotation nach komplizierter Kronen-Wurzel-Fraktur eines Zahnes 12

Lena Ungerböck<sup>1</sup>, Dr. Christian Henkel<sup>1</sup>, Prof. Dr. Christof Dörfer<sup>1</sup>

<sup>1</sup>Klinik für Zahnerhaltung und Parodontologie, Universitätsklinikum Schleswig-Holstein, Campus Kiel

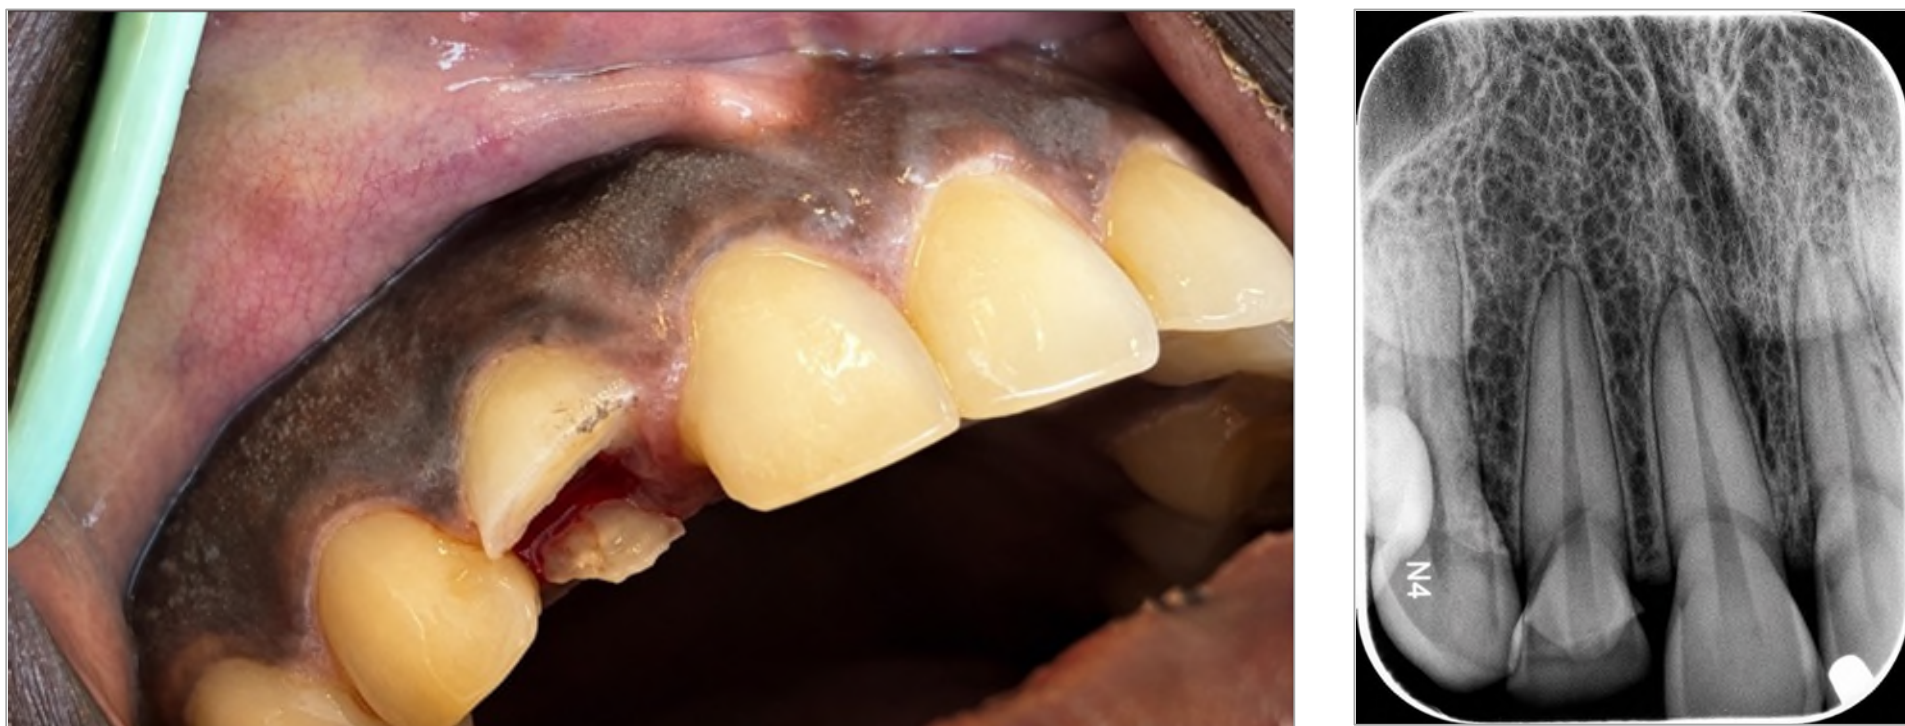
Abb. 1: Fotodokumentation der Ausgangssituation; Abb. 2: Initialer Zahnfilm Regio 12 (03.06.2025)

Eine 33-jährige Patientin stellte sich nach einem Fahrradsturz mit komplizierter Kronen-Wurzel-Fraktur an Zahn 12 vor. Zunächst wurde eine endodontische Behandlung eingeleitet. Am 26.06.2025 wurde Zahn 12 atraumatisch extrahiert, extraoral inspiziert, um 180° rotiert und replantiert. Die flexible Stabilisierung erfolgte mittels einer Titan-Trauma-Schiene von Zahn 11 bis 13. Anschließend wurde die Wurzelkanalbehandlung schrittweise fortgeführt.

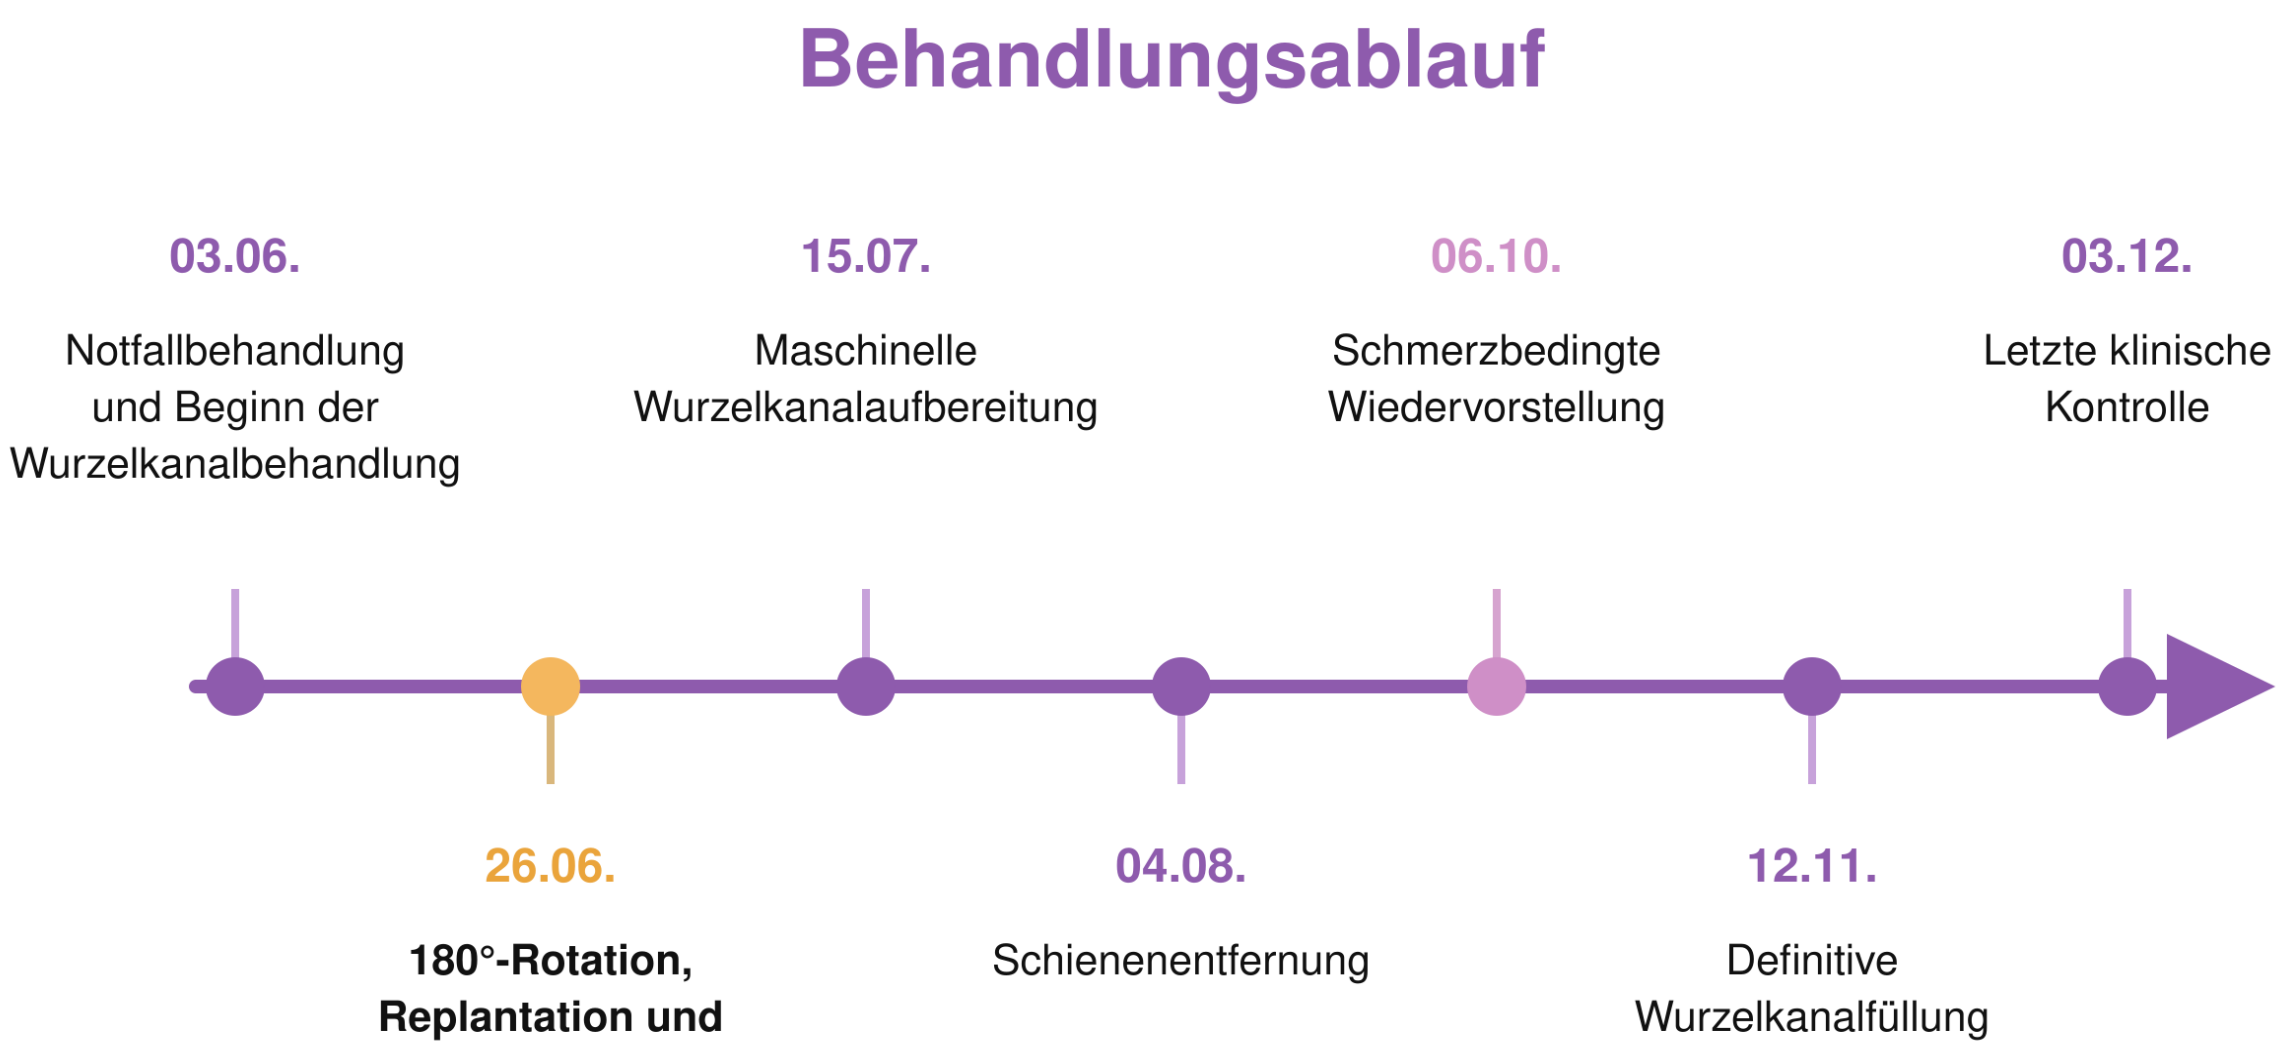
Abb. 6: Zeitstrahl des Behandlungsablaufs

Nach Entfernung der Titan-Trauma-Schiene am 04.08.2025 zeigte sich Zahn 12 klinisch fest und symptomfrei. Nachdem die Patientin den vorgesehenen Folgetermin abgesagt hatte, stellte sie sich am 06.10.2025 schmerzbedingt erneut vor. Radiologisch waren die apikale Aufhellung und der erweiterte Parodontalspalt rückläufig. Am 12.11.2025 erfolgte die definitive Wurzelkanalfüllung. Die Kontrolle am 03.12.2025 zeigte einen reizfreien klinischen Befund. Weitere Nachsorgetermine nahm die Patientin nicht wahr und war anschließend nicht mehr erreichbar, sodass die geplante definitive prothetische Versorgung und eine Langzeitbeurteilung nicht möglich waren.

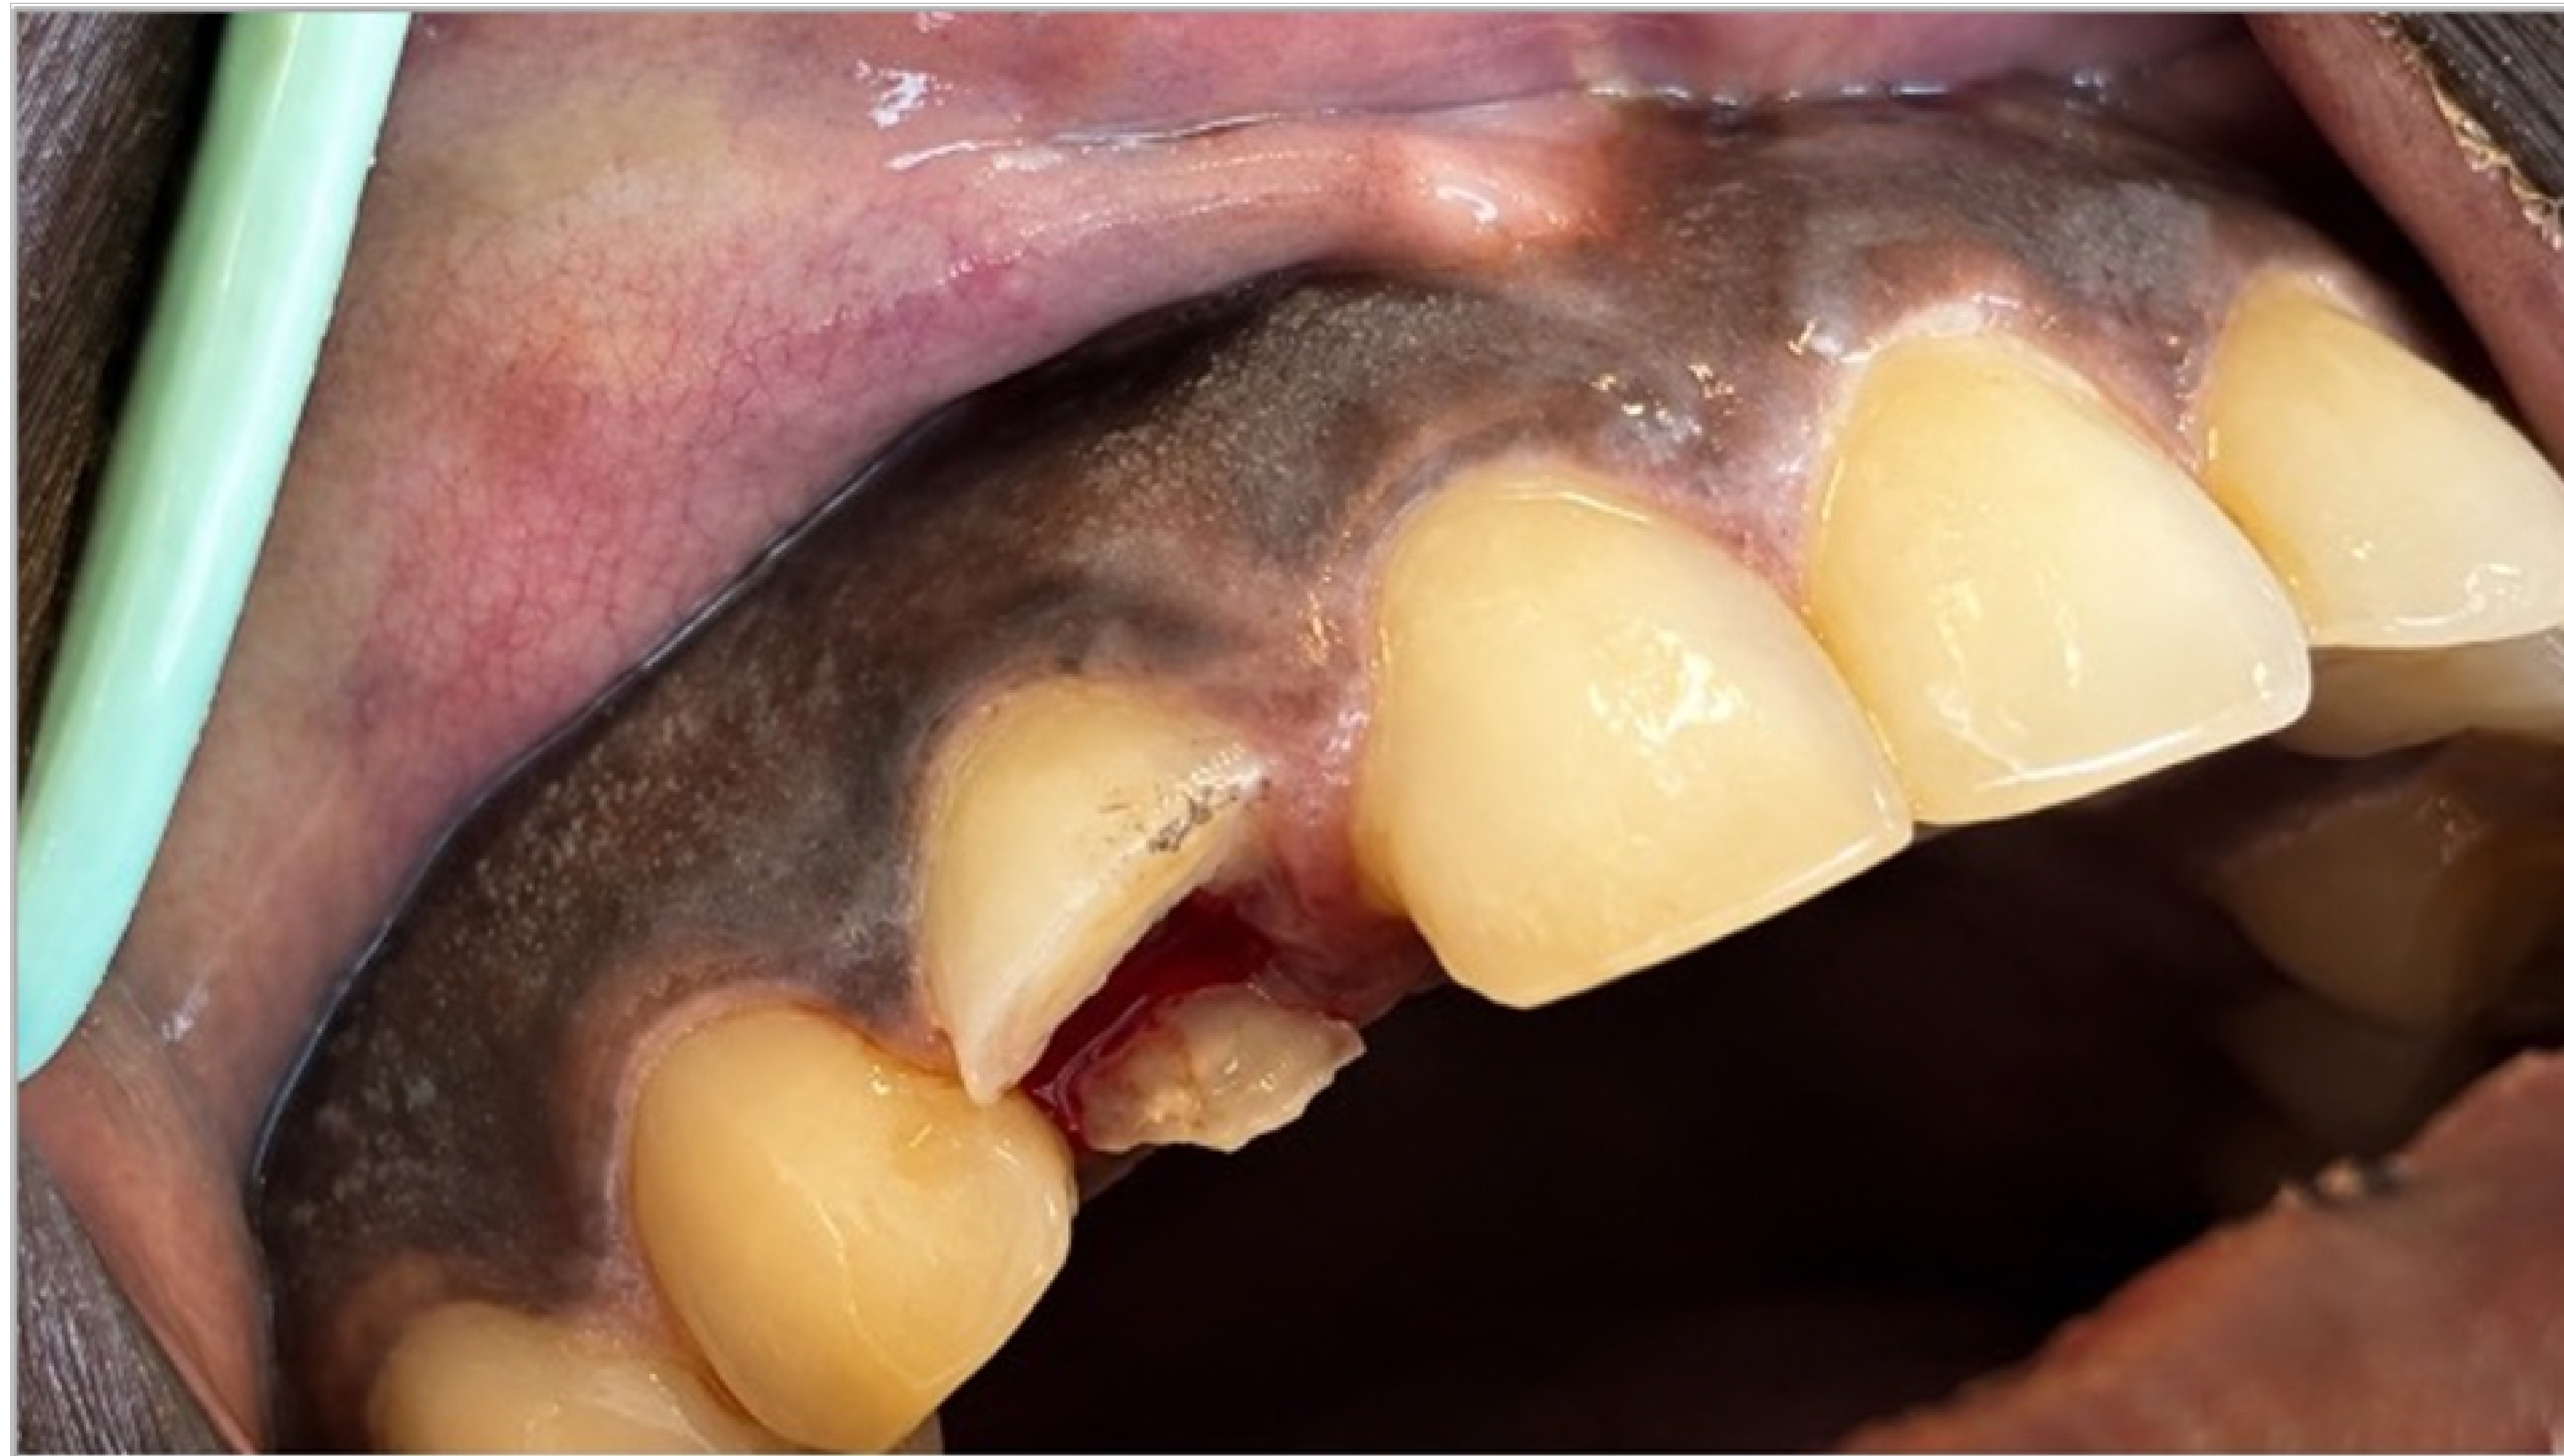
**Abb. 1:** Fotodokumentation der Ausgangssituation; **Abb. 2:** Initialer Zahnfilm 12 (03.06.2025)

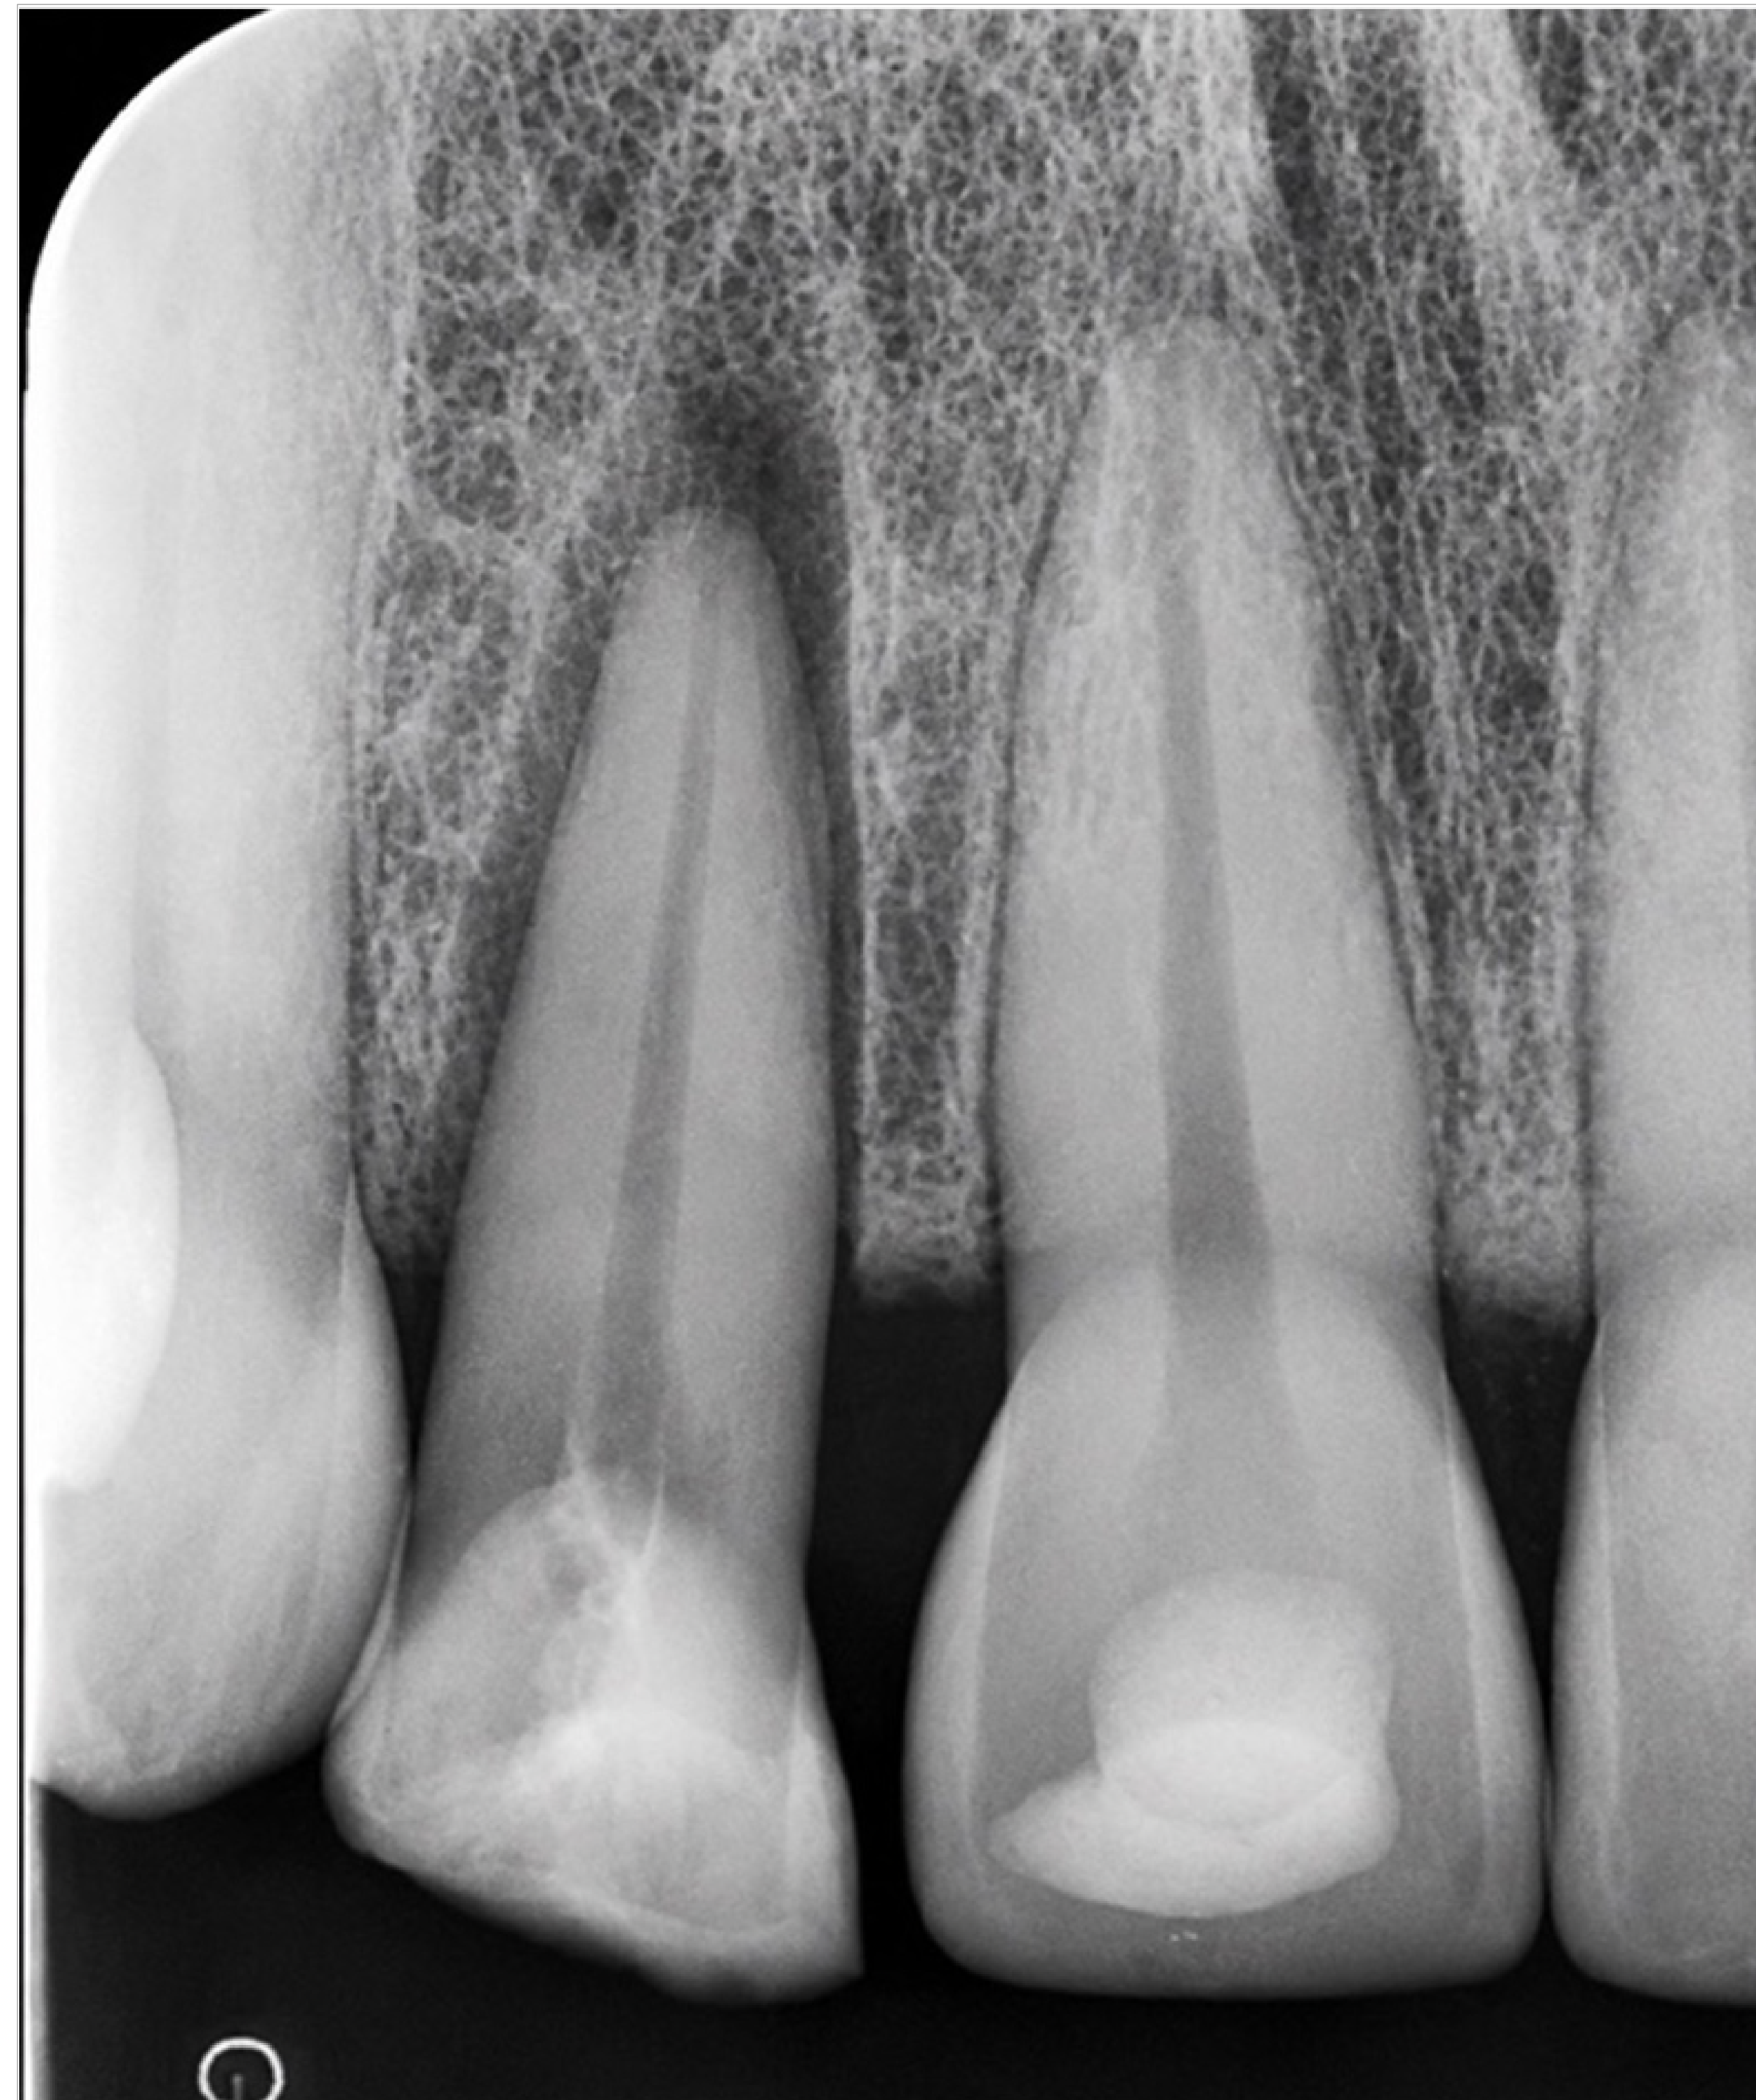
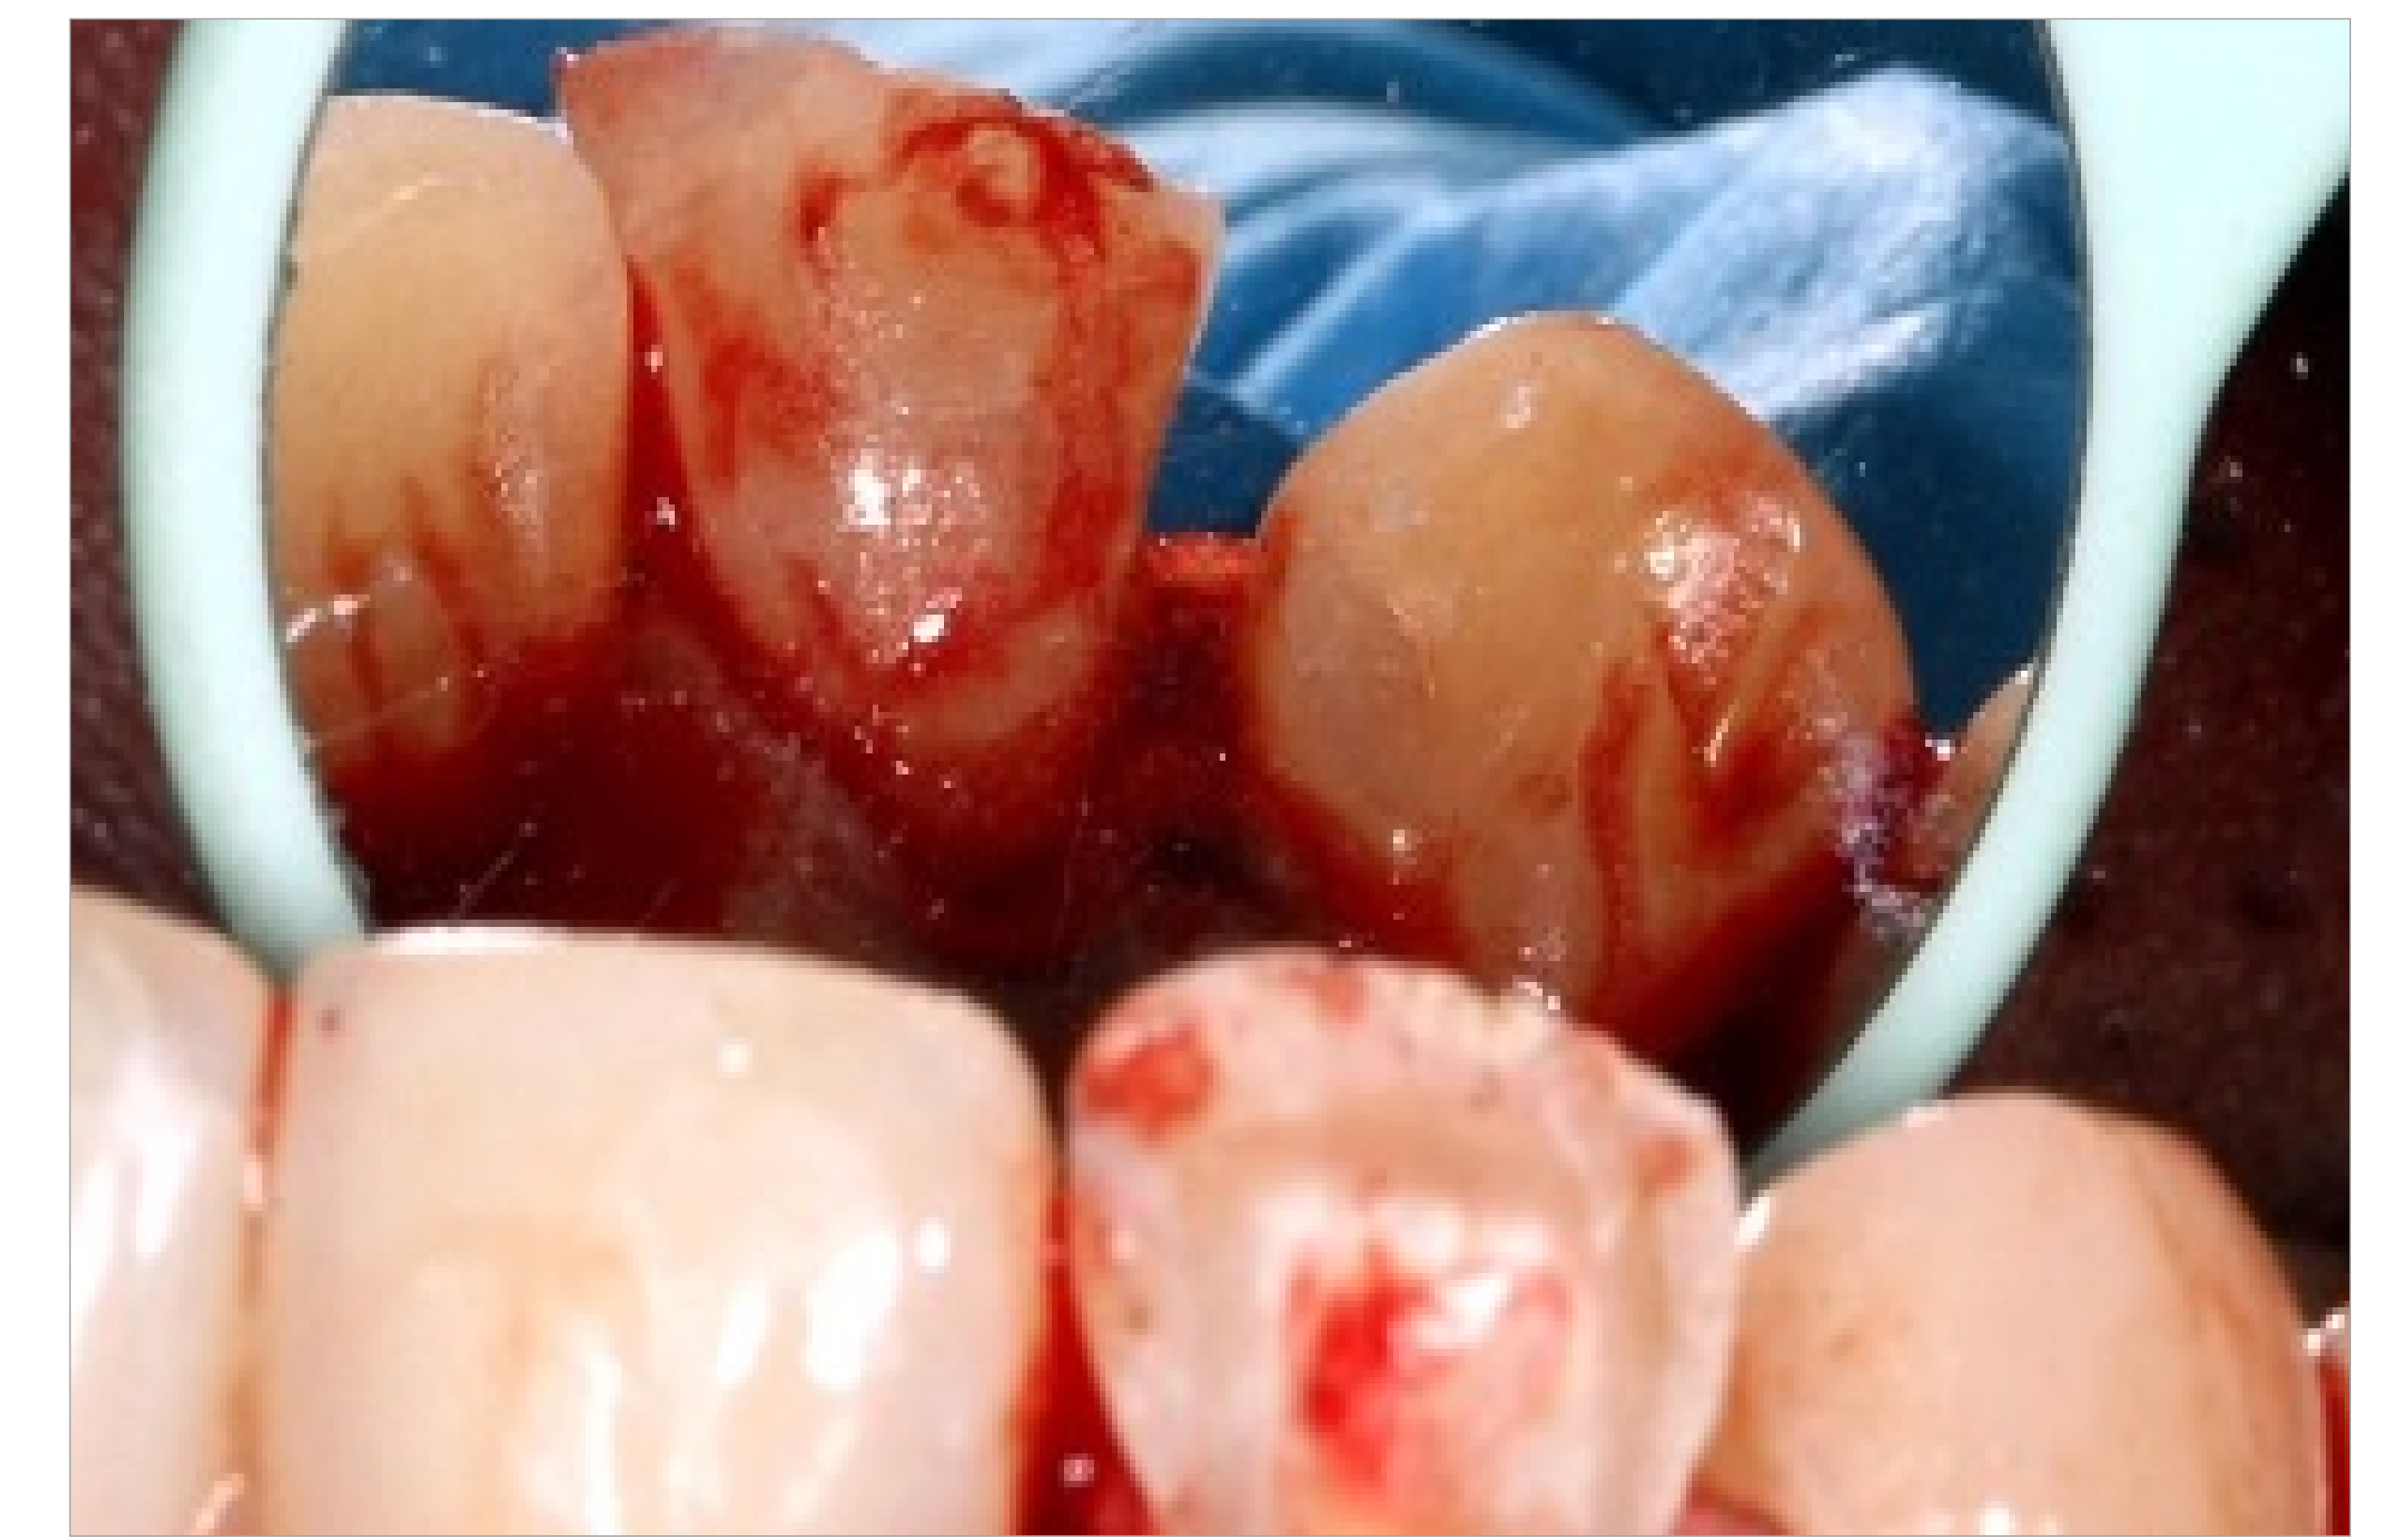
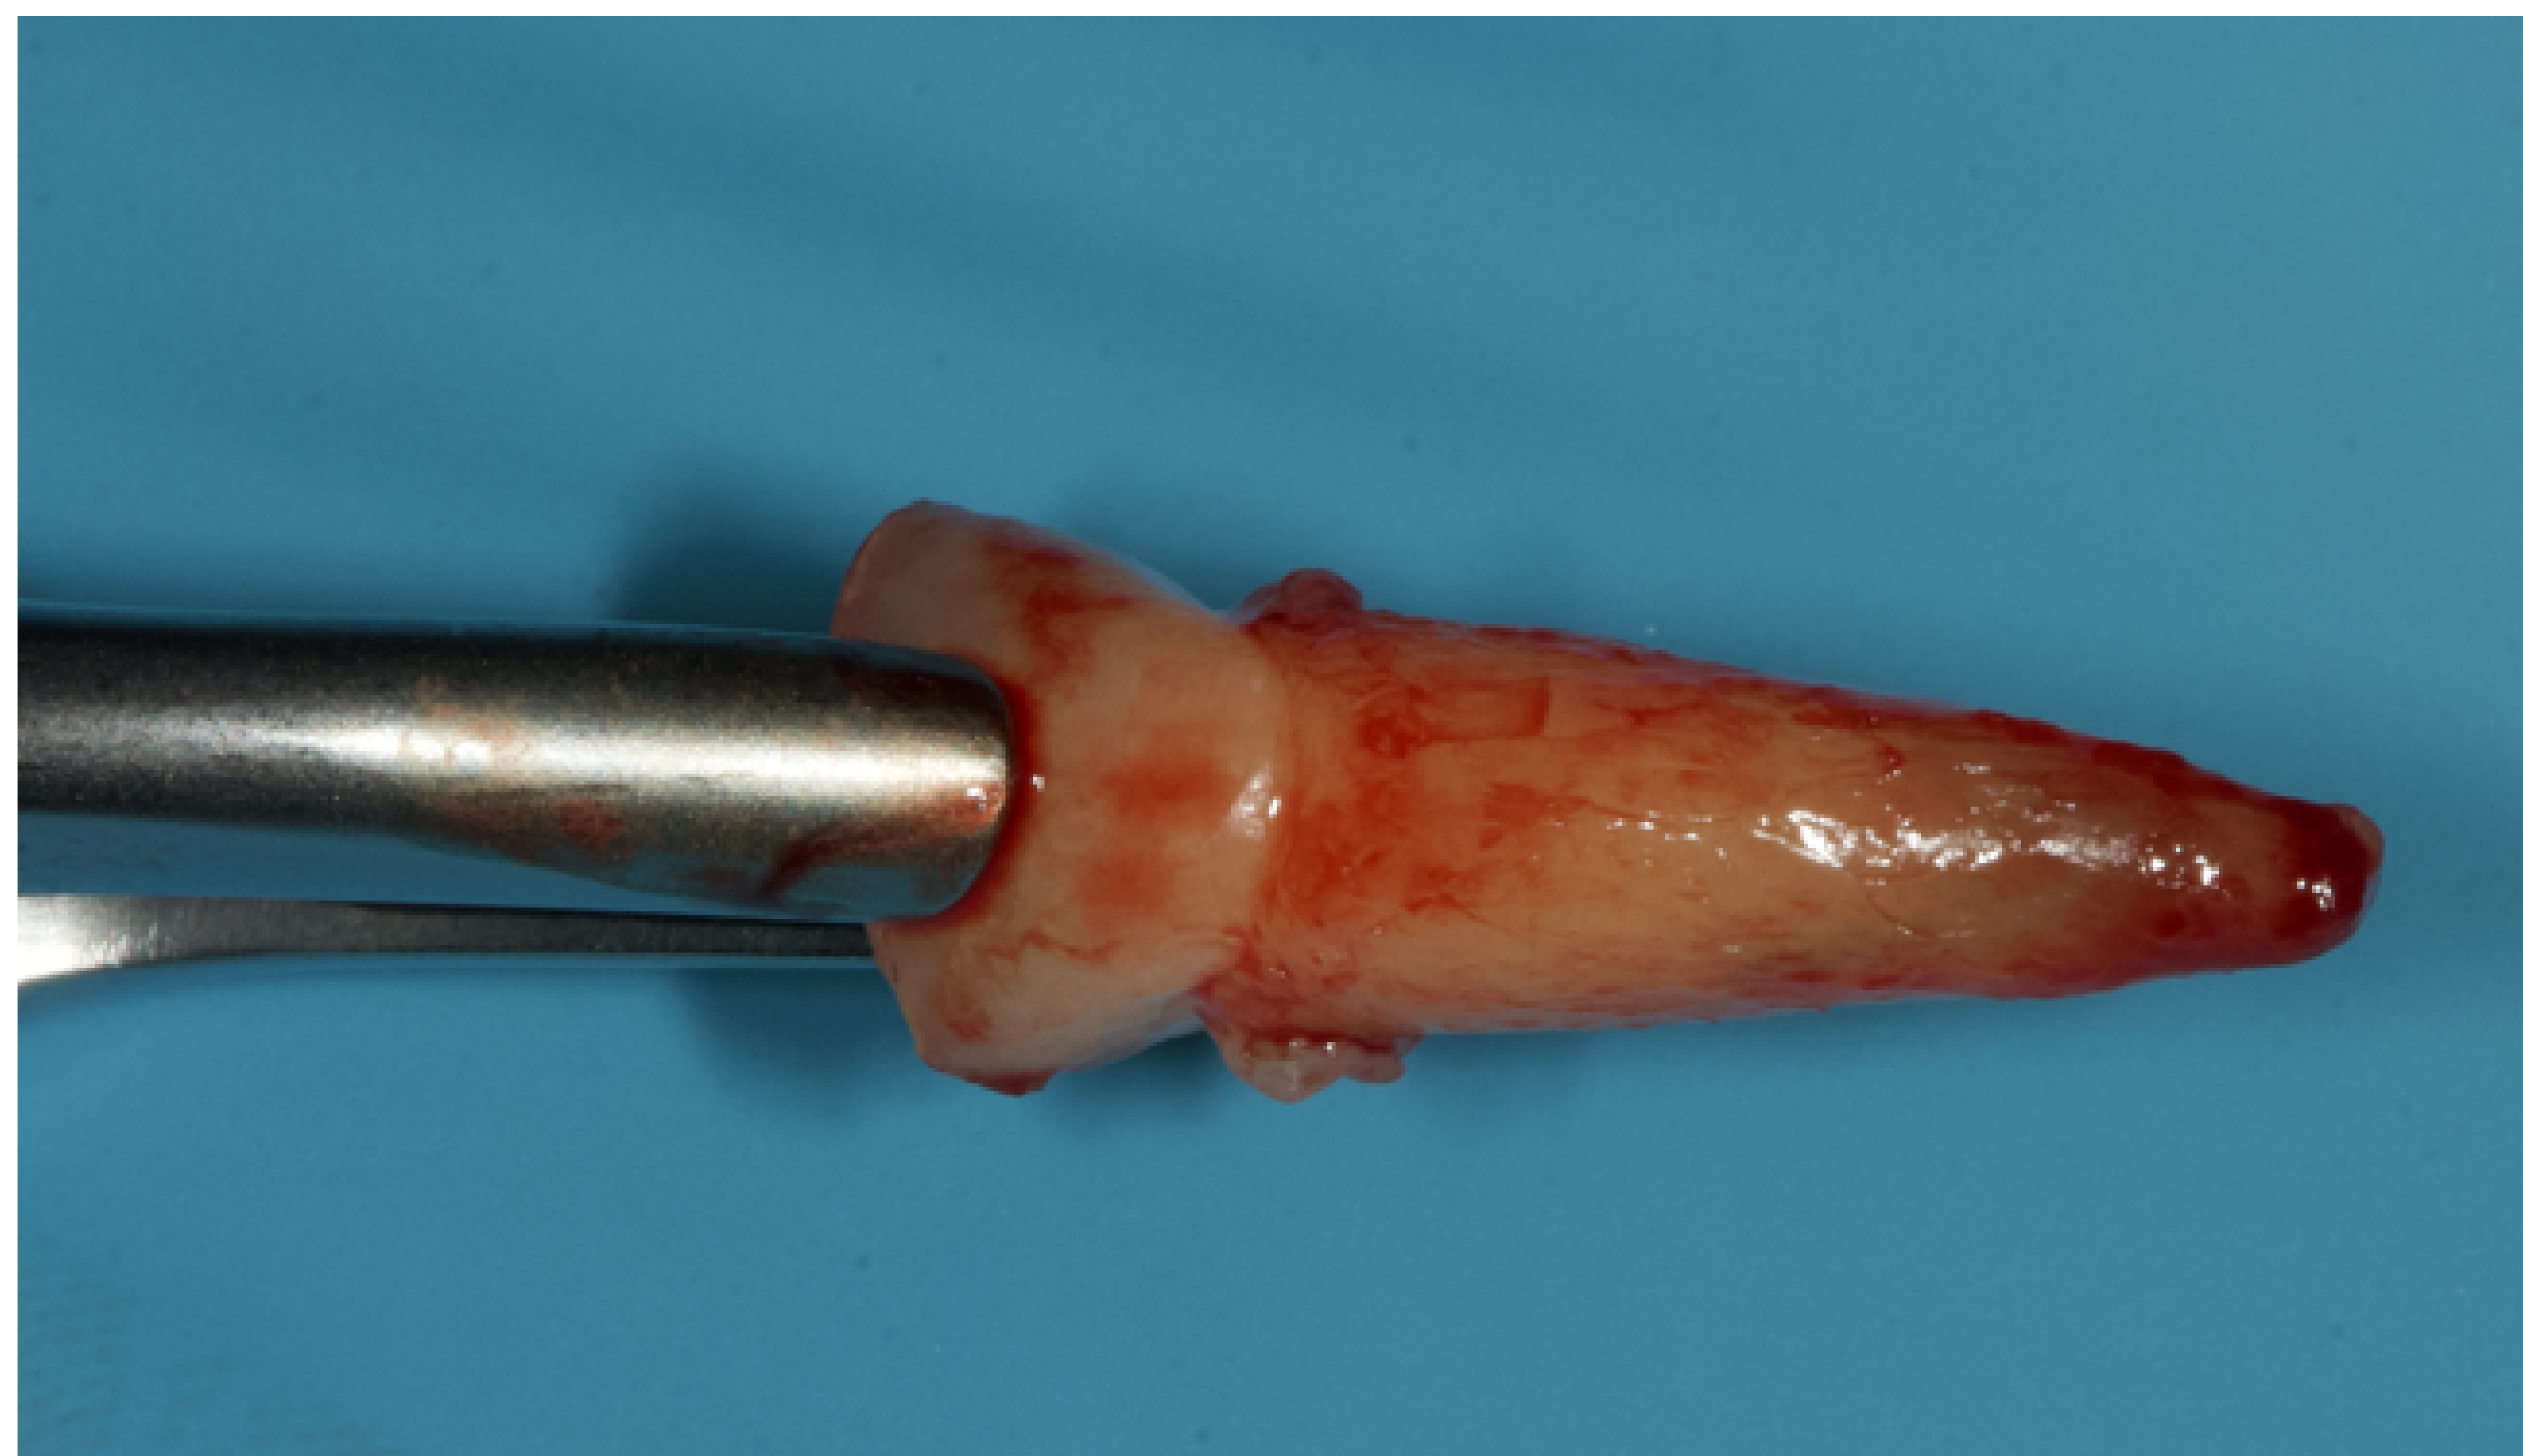
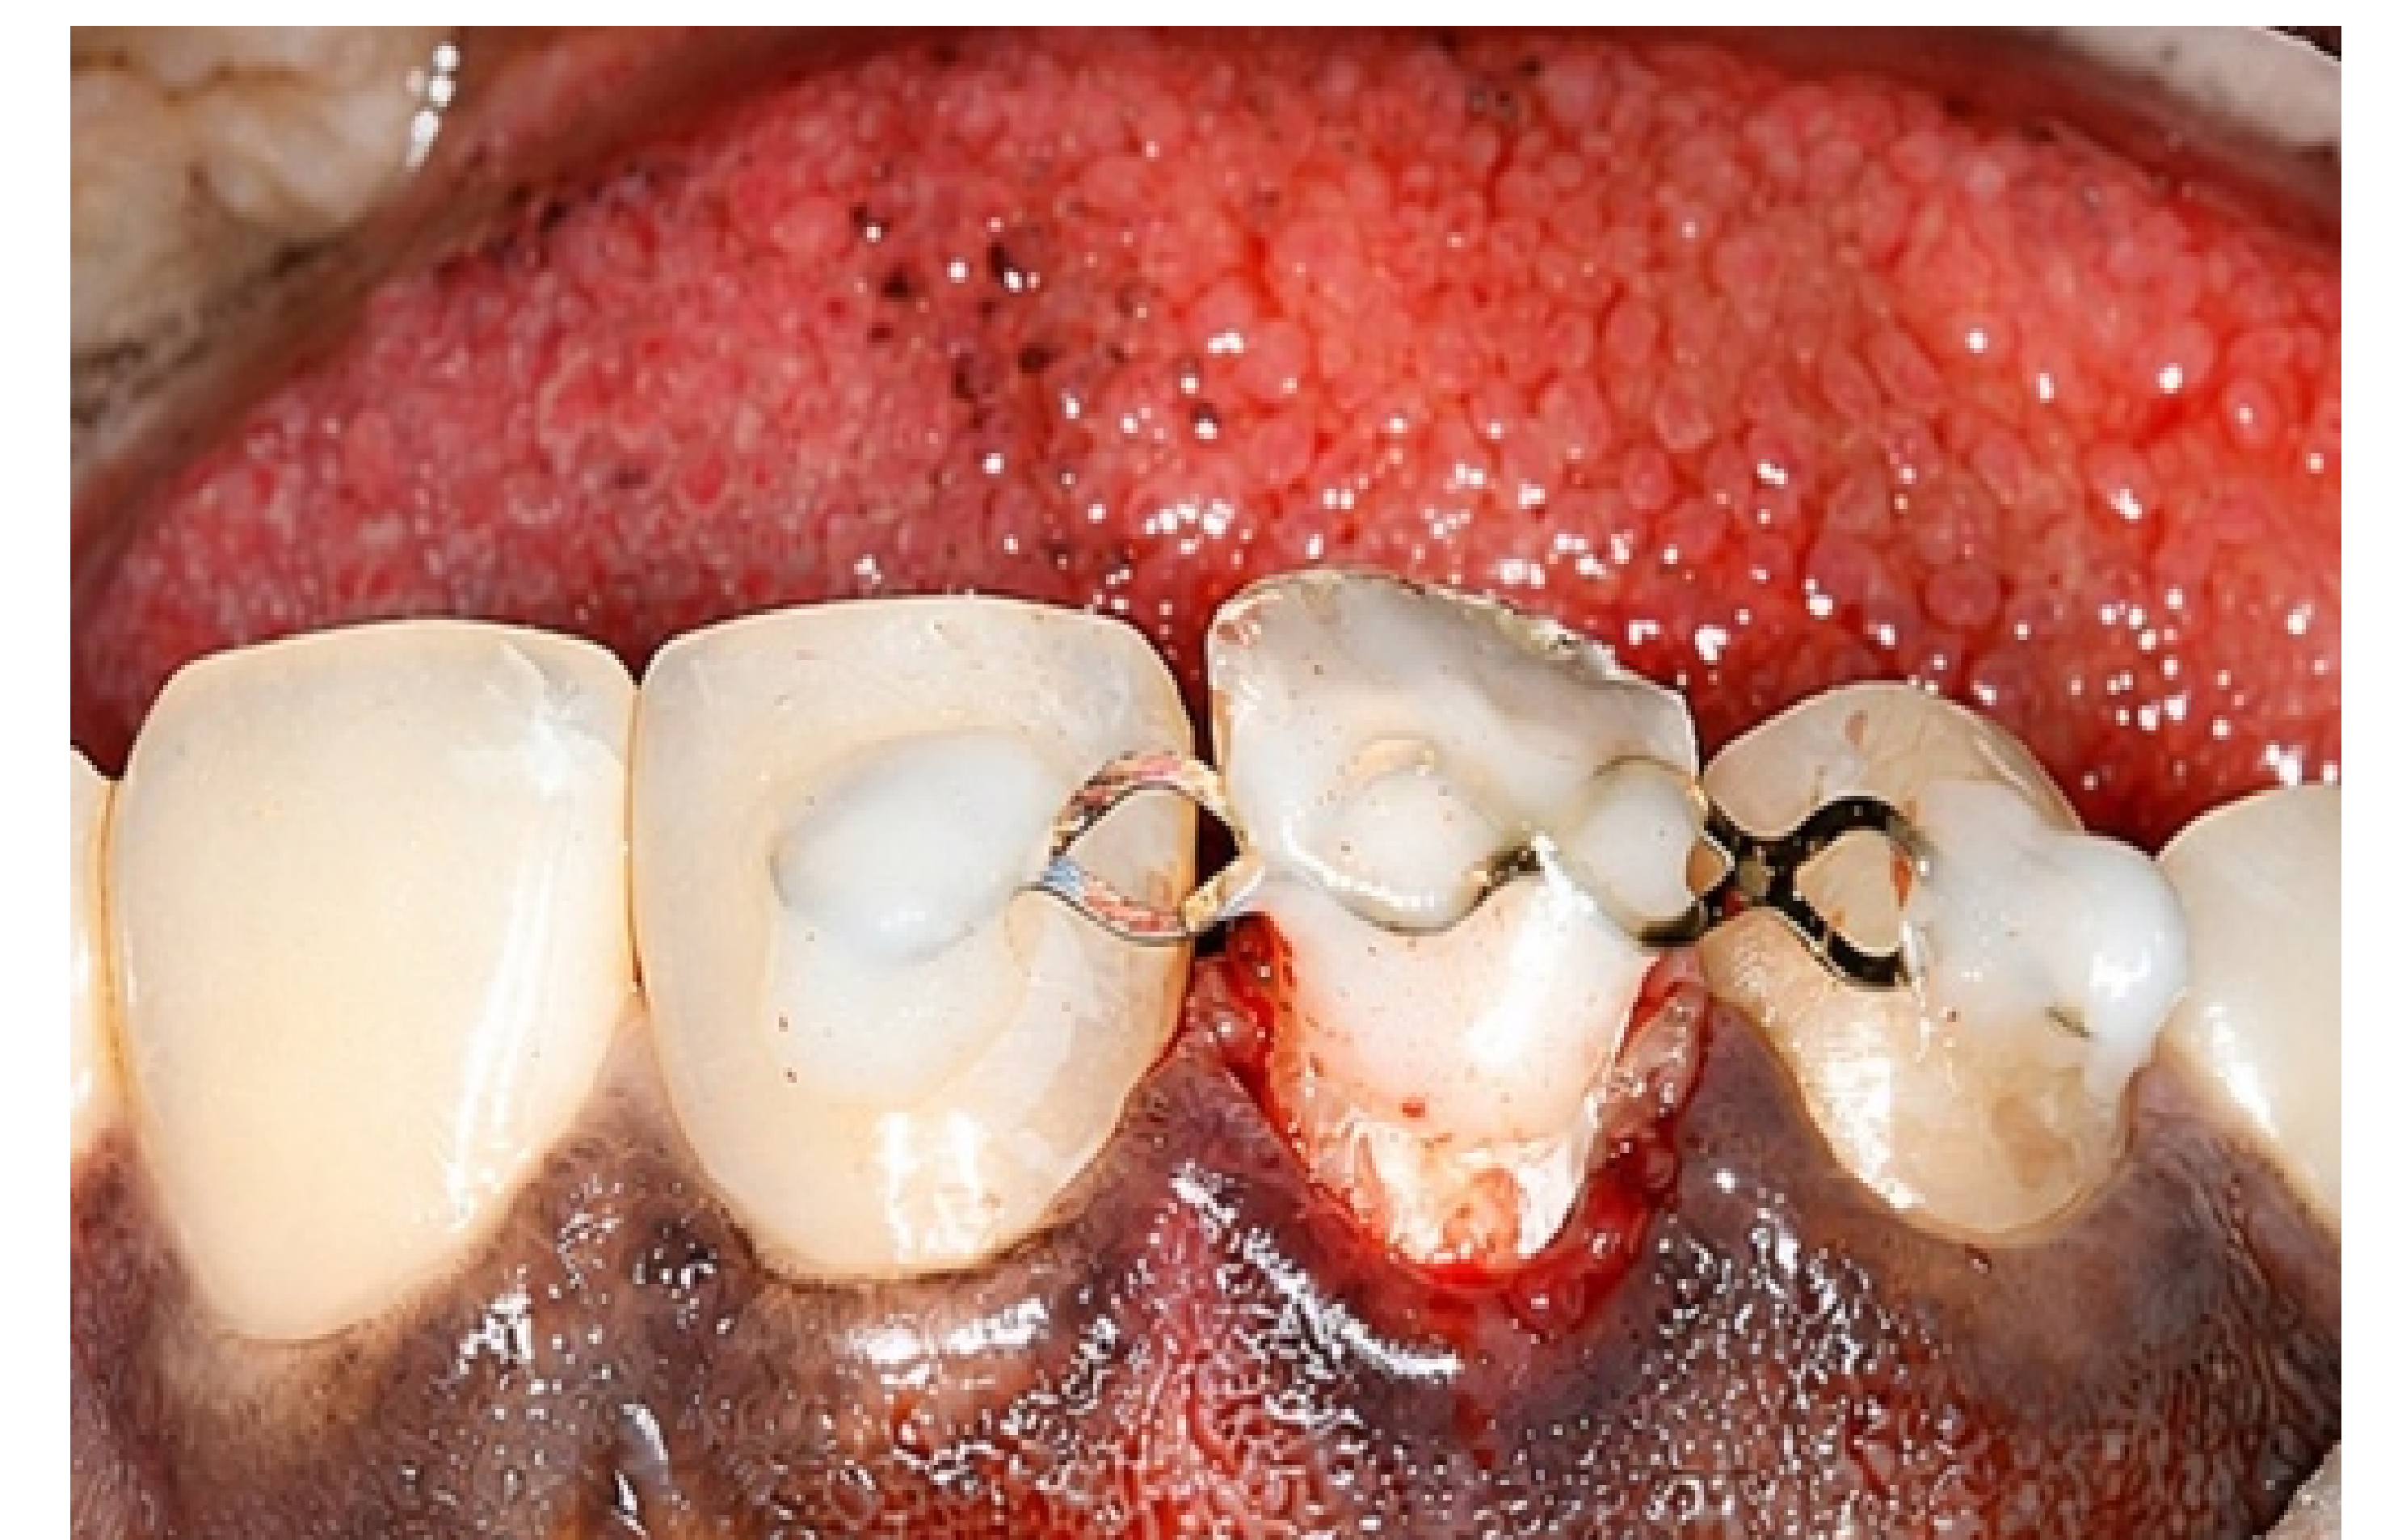
**Abb. 3a und b:** Extraorale Inspektion von Zahn 12 nach atraumatischer Extraktion; **Abb. 4:** Postoperativer Zahnfilm (26.06.2025); **Abb. 5a und b:** Klinische Situation nach 180°-Rotation und Replantation **(a)** sowie nach TTS-Schienung **(b)**
