# Titel: Intraalveoläre Transplantation mit 180°-Rotation nach komplizierter Kronen-Wurzel-Fraktur eines Zahnes 12

Lena Ungerböck<sup>1</sup>, Dr. Christian Henkel<sup>1</sup>, Prof. Dr. Christof Dörfer<sup>1</sup>

<sup>1</sup>Klinik für Zahnerhaltung und Parodontologie, Universitätsklinikum Schleswig-Holstein, Campus Kiel

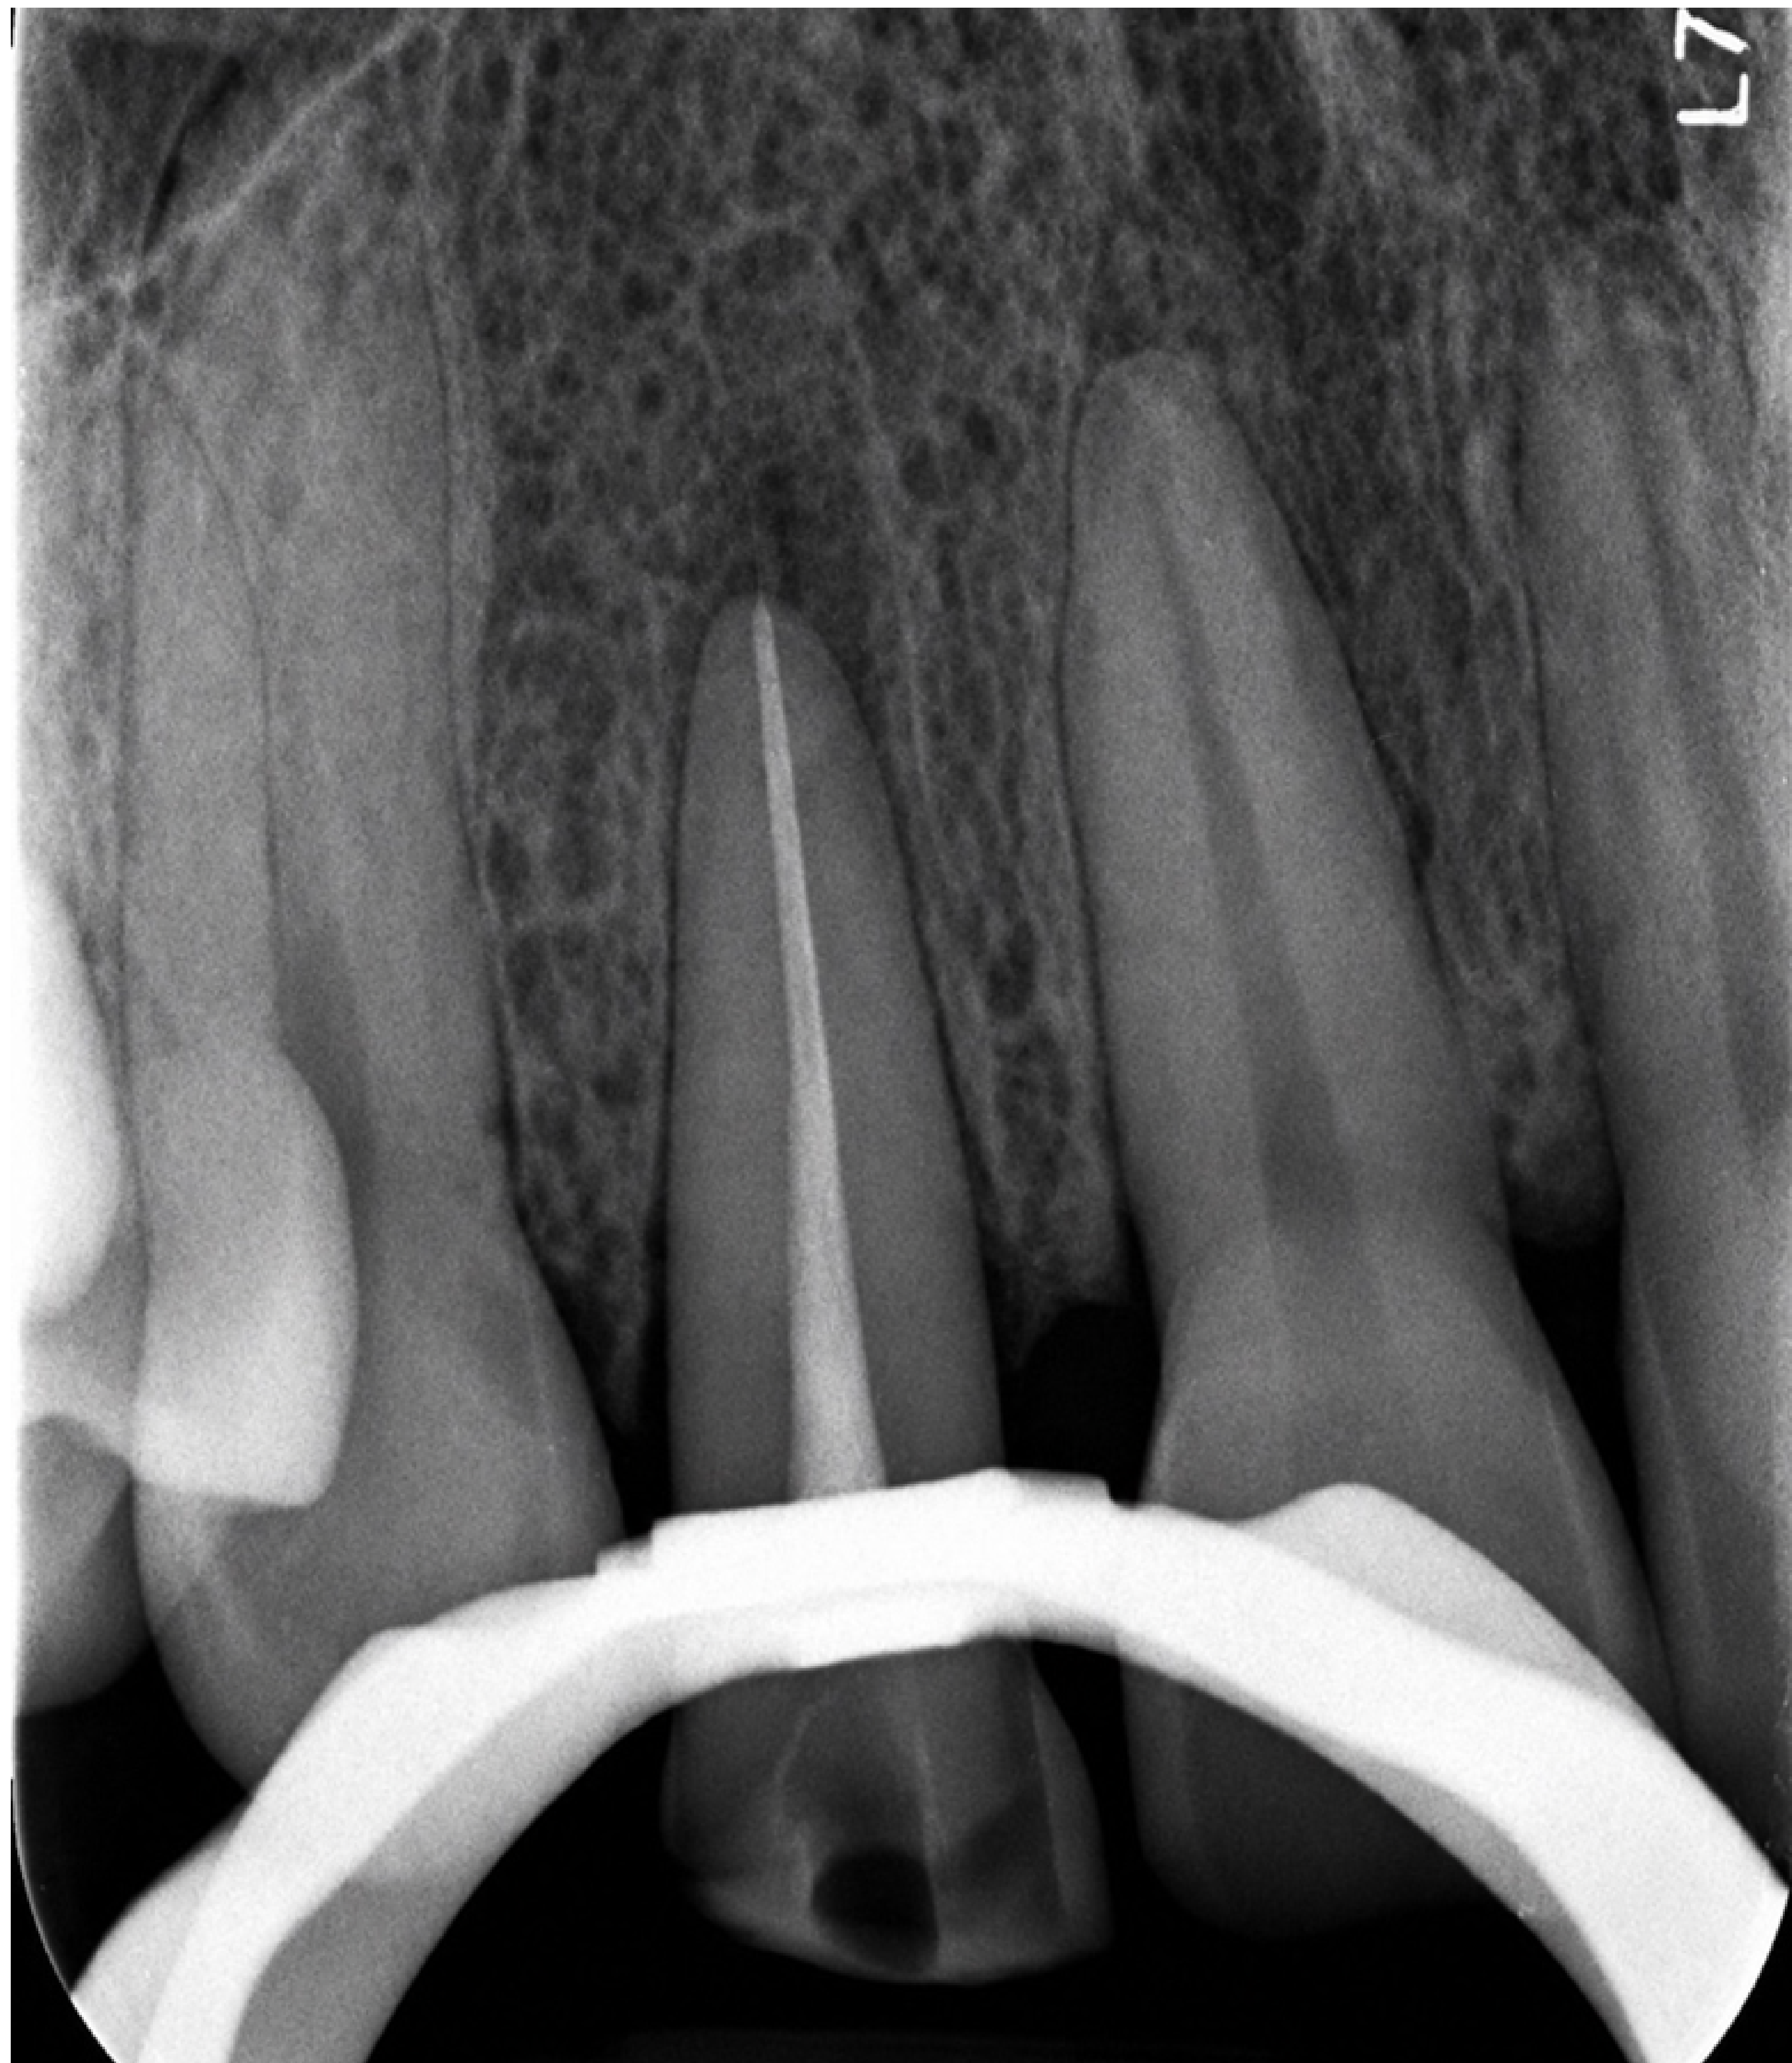
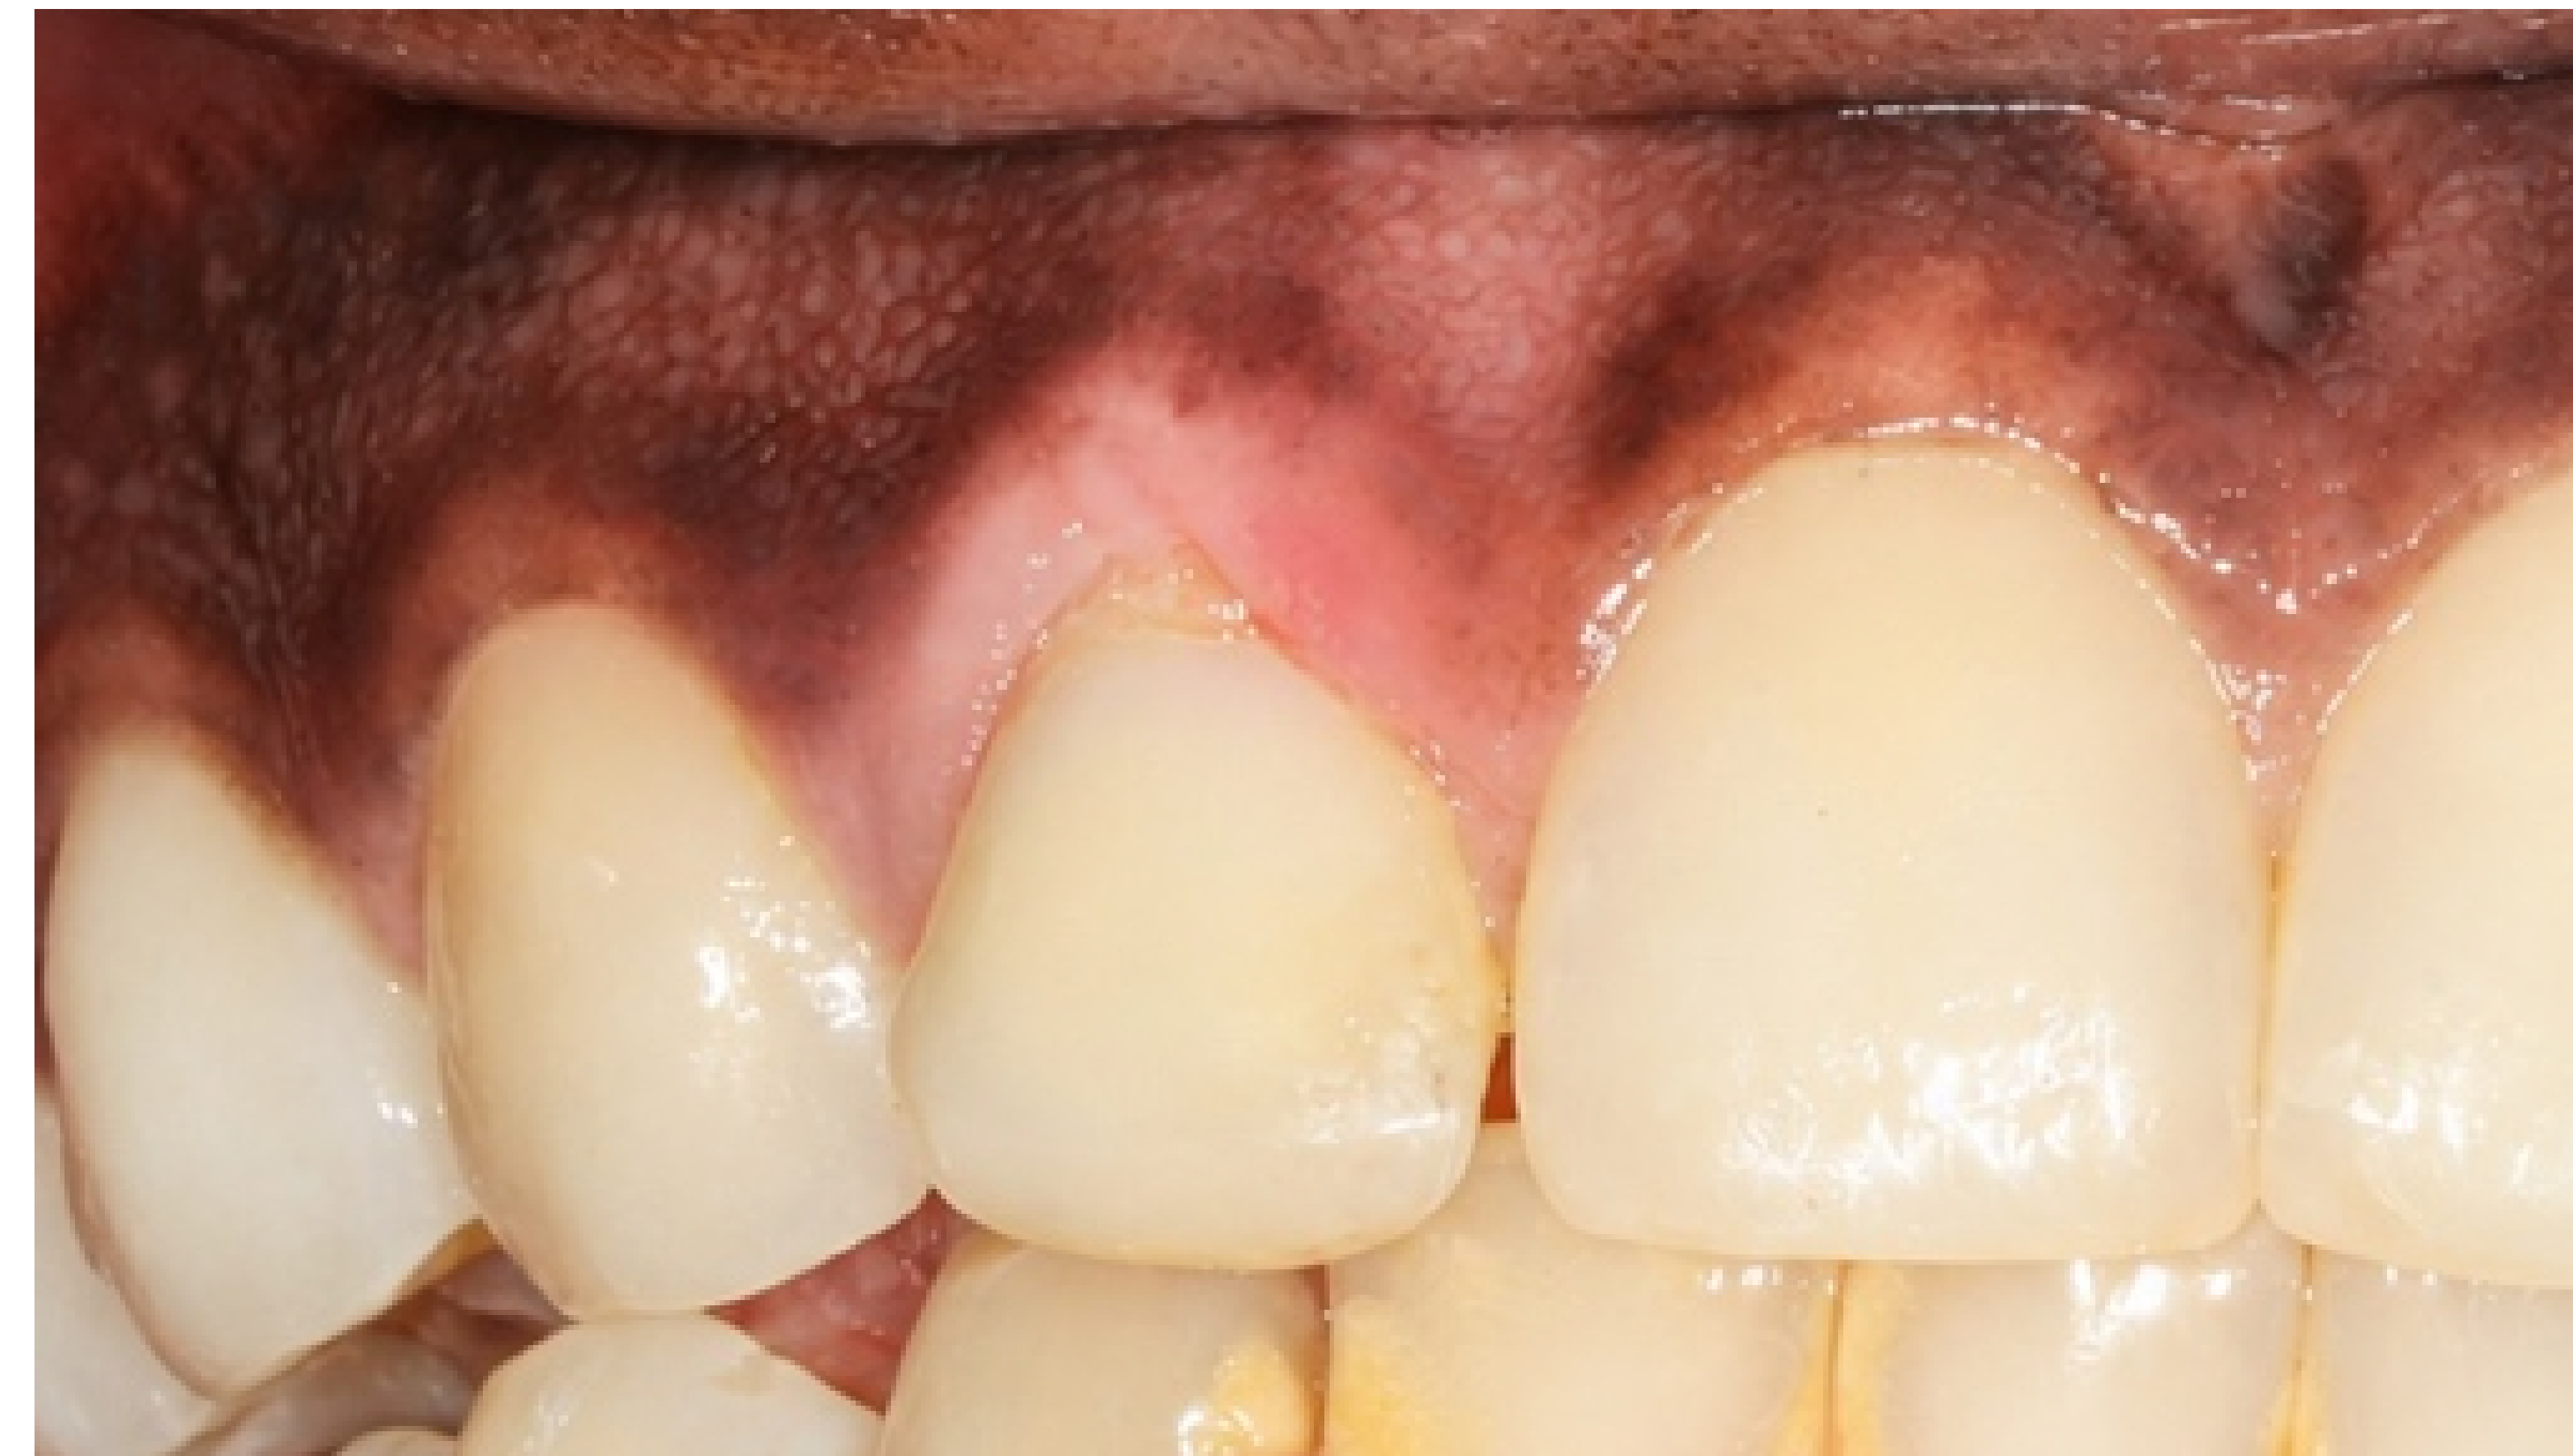
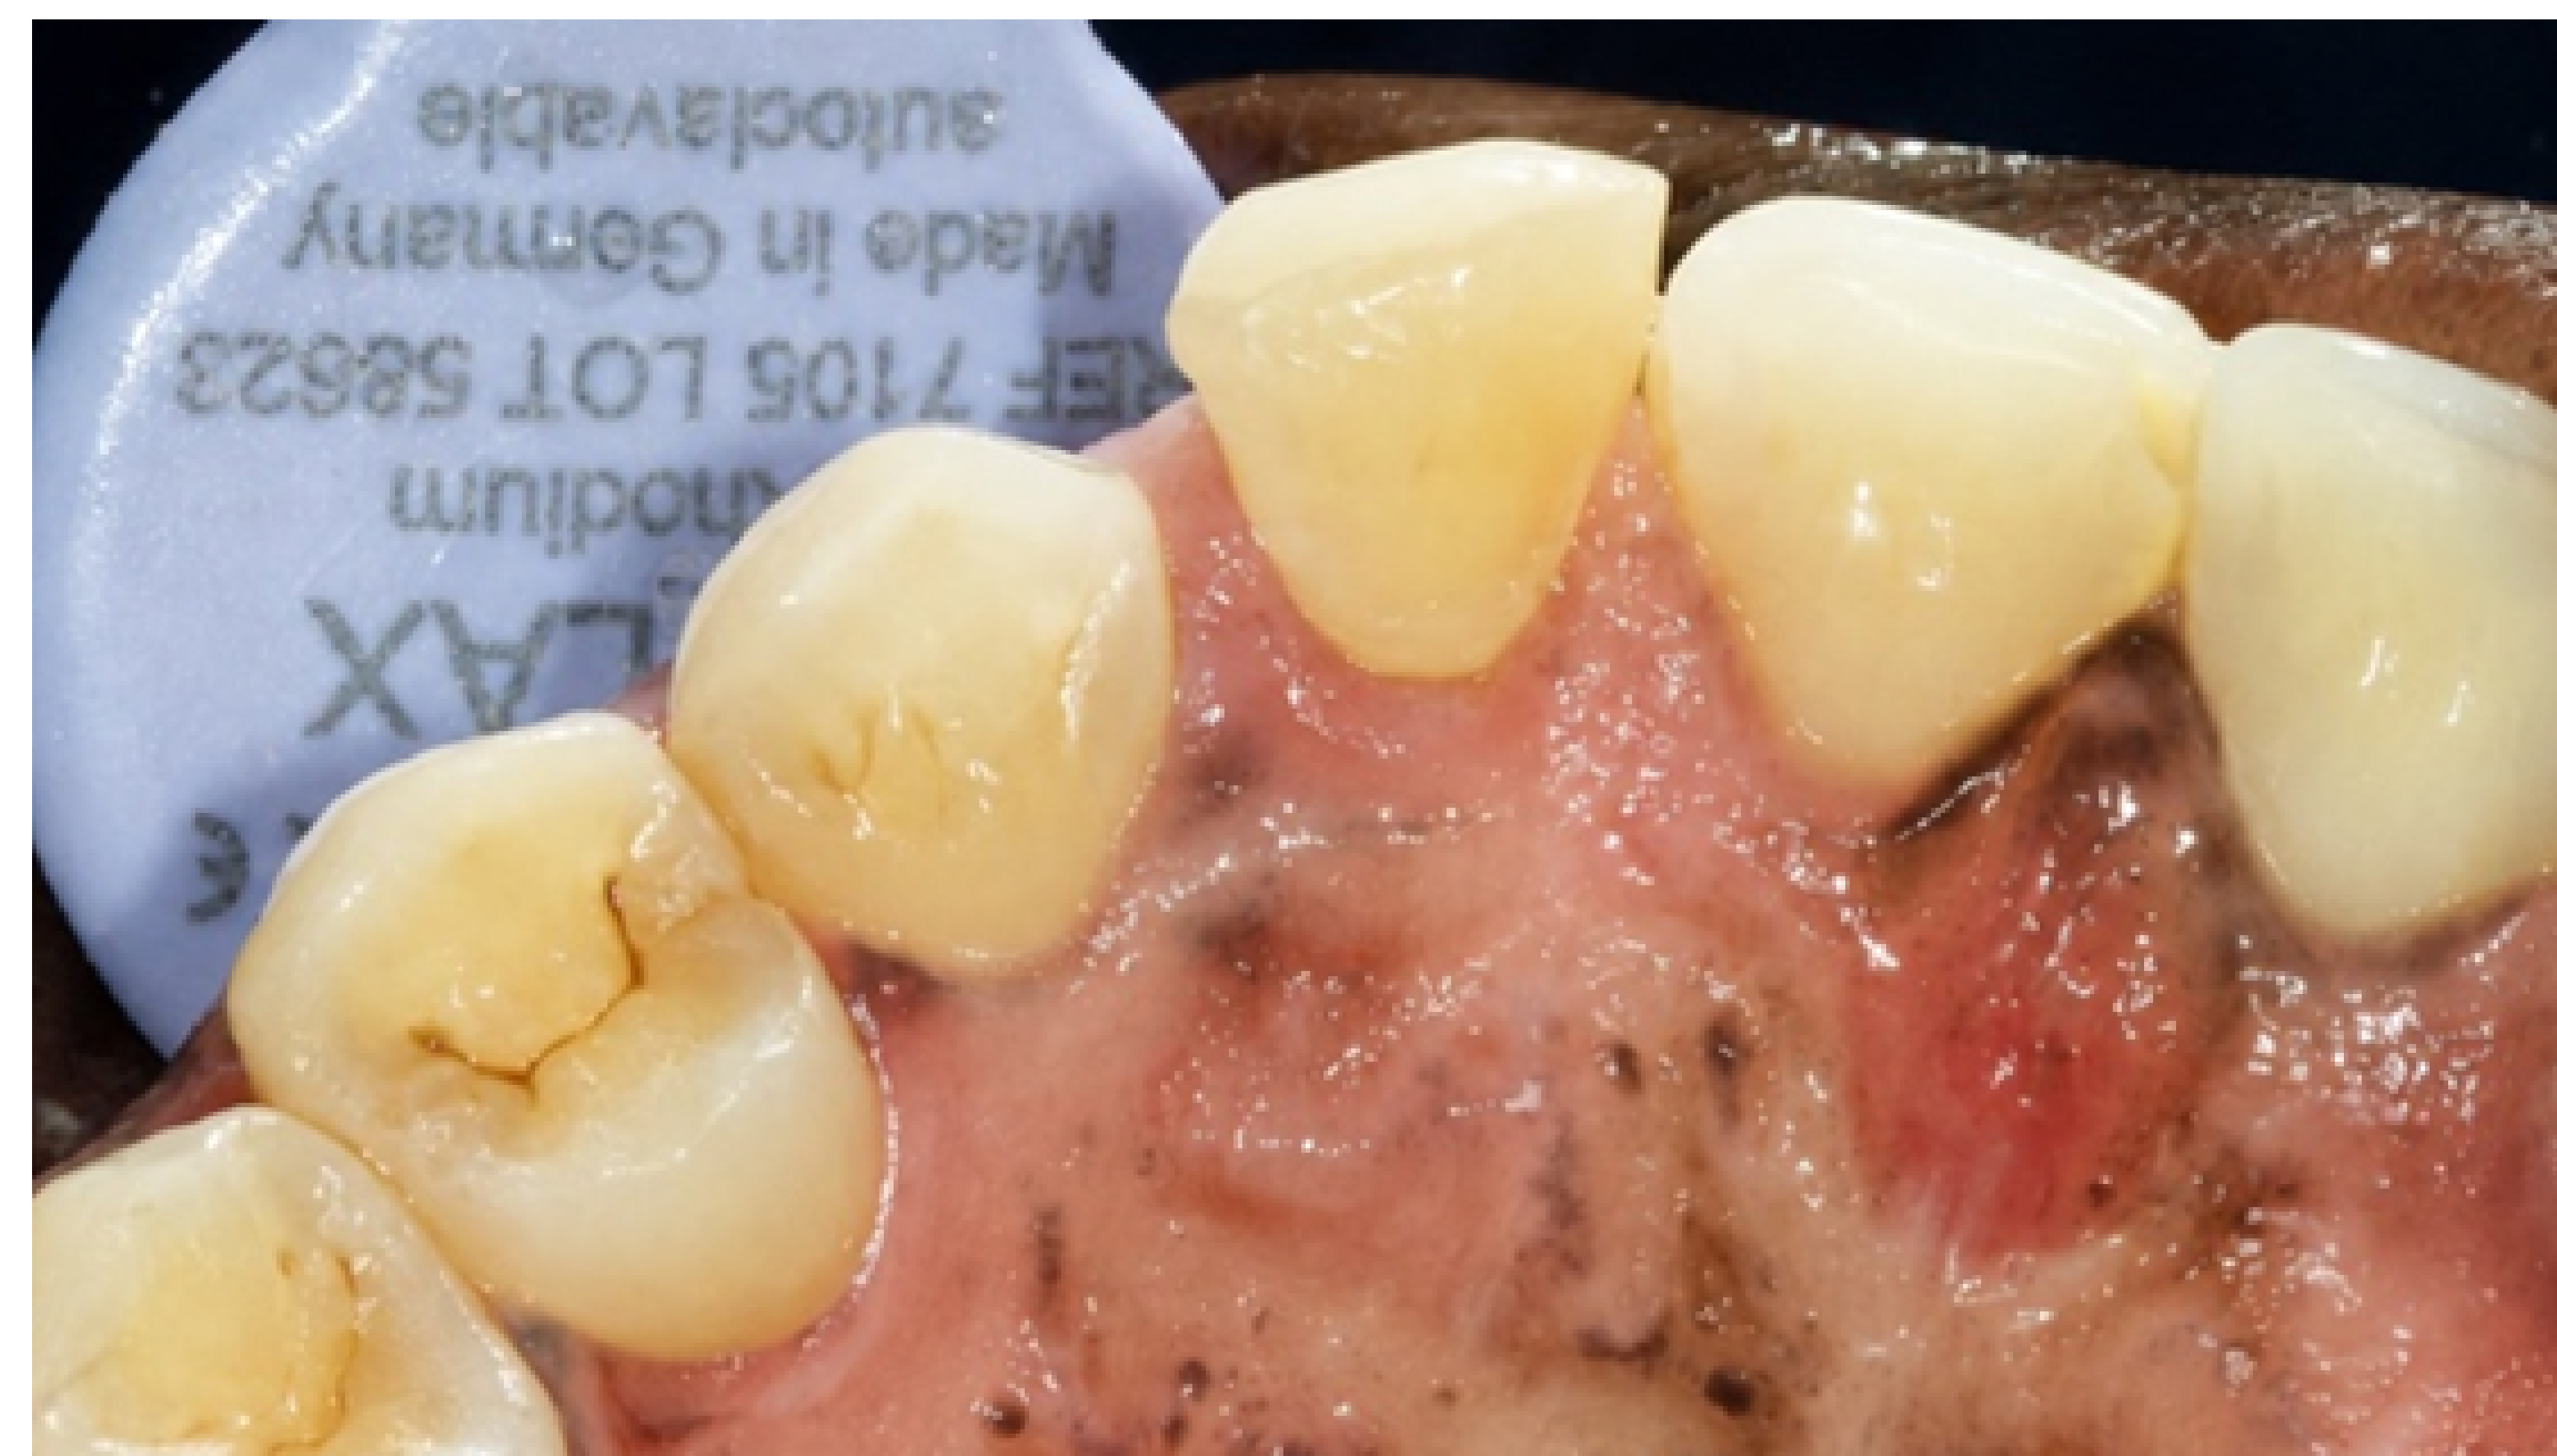
**Abb. 7:** Zahnfilm zur Kontrolle der Wurzelkanalfüllung (12.11.2025); **Abb. 8a und b:** Fotodokumentation (03.12.2025)

Nach Entfernung der Titan-Trauma-Schiene am 04.08.2025 zeigte sich Zahn 12 klinisch fest und symptomfrei. Nachdem die Patientin den vorgesehenen Folgetermin abgesagt hatte, stellte sie sich am 06.10.2025 schmerzbedingt erneut vor. Radiologisch waren die apikale Aufhellung und der erweiterte Parodontalspalt rückläufig. Am 12.11.2025 erfolgte die definitive Wurzelkanalfüllung. Die Kontrolle am 03.12.2025 zeigte einen reizfreien klinischen Befund. Weitere Nachsorgetermine nahm die Patientin nicht wahr und war anschließend nicht mehr erreichbar, sodass die geplante definitive prothetische Versorgung und eine Langzeitbeurteilung nicht möglich waren.
